FASCICOLO SEGNALAZIONI QUARTIERE CRISTO

COMMISSIONE ALESSANDRIA SUD

AGG. 03.08.2022

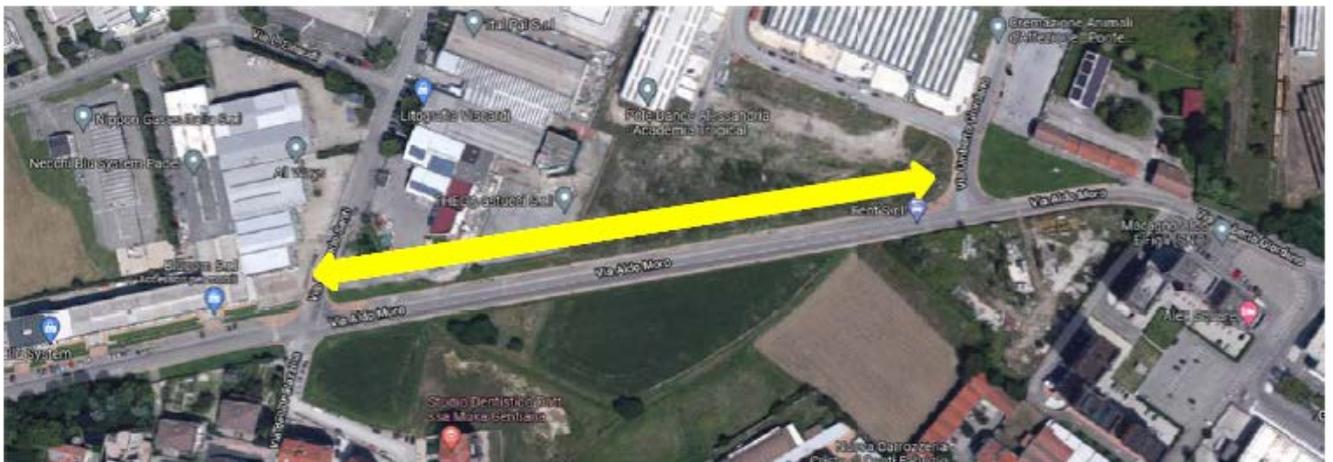
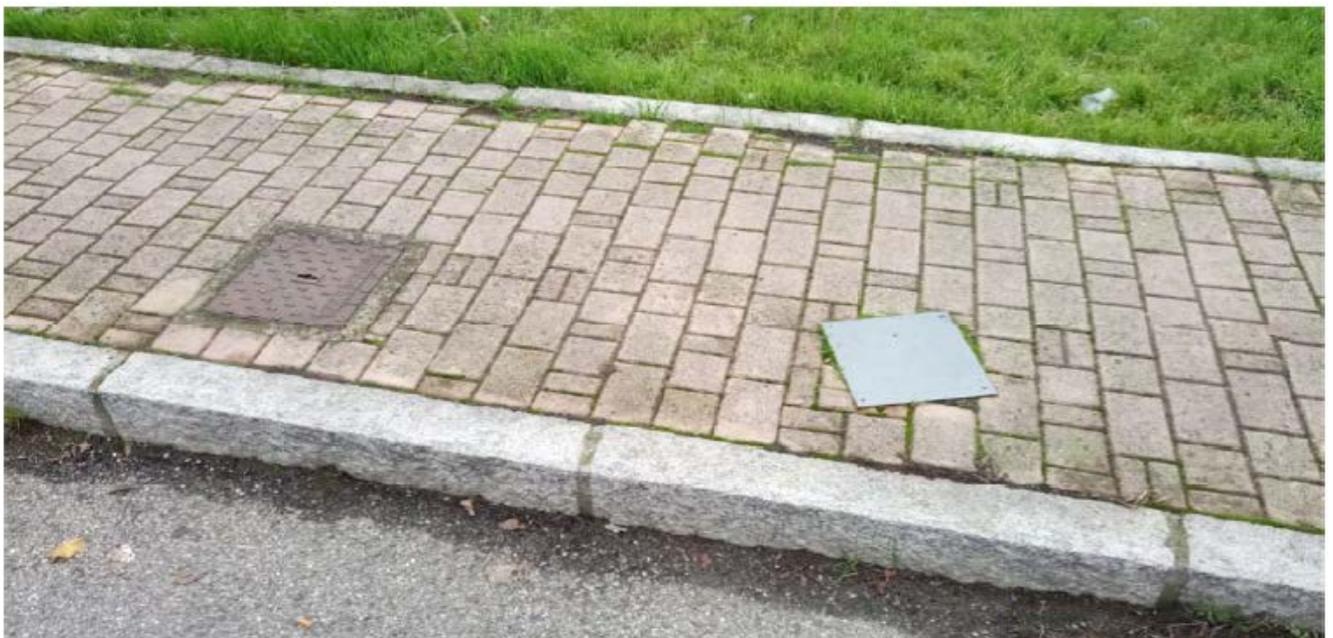
SEGNALAZIONE 1: ILLUMINAZIONE VIA ALDO MORO

È stato segnalato che in via Aldo Moro, nel tratto compreso tra via Santi e via Umberto Giordano, risulta completamente assente l'illuminazione sulla pubblica via. Questo determina un evidente rischio sia per la viabilità veicolare, sia per il passaggio pedonale, specie nelle ore tardo pomeridiane e notturne. La zona a carattere industriale e residenziale presenta un elevato flusso di passaggio specie nelle ore tipiche del mattino e della sera coincidenti con l'inizio e la fine dei turni di lavoro. Sono già state segnalate altresì diverse occasioni in cui pedoni e ciclisti non siano stati avvistati in tempo dagli automobilisti che stavano percorrendo la strada, costringendoli a manovre a rischio di incidente.

Oltretutto sul passaggio pedonale in direzione di via Santi, sono evidenti le predisposizioni per l'installazione delle palificate per l'illuminazione.

Si richiede la possibilità di valutare la possibilità di installare prioritariamente almeno 2 o 3 punti luce dei circa 10 presenti, per rendere quantomeno fruibile in sicurezza il tratto stradale e pedonale.

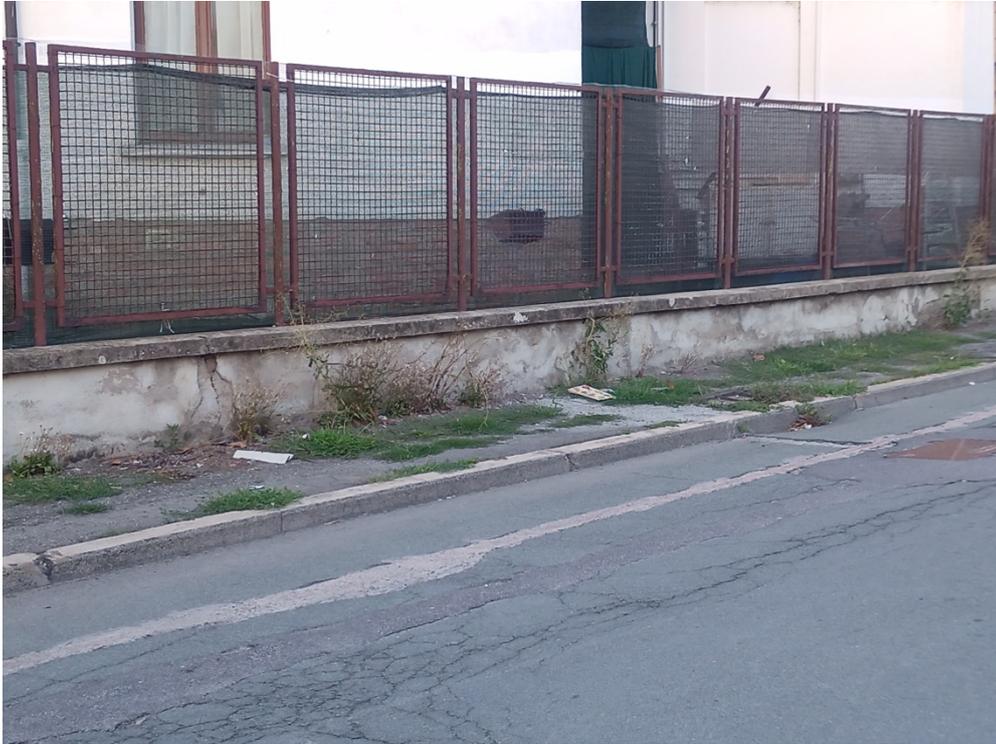
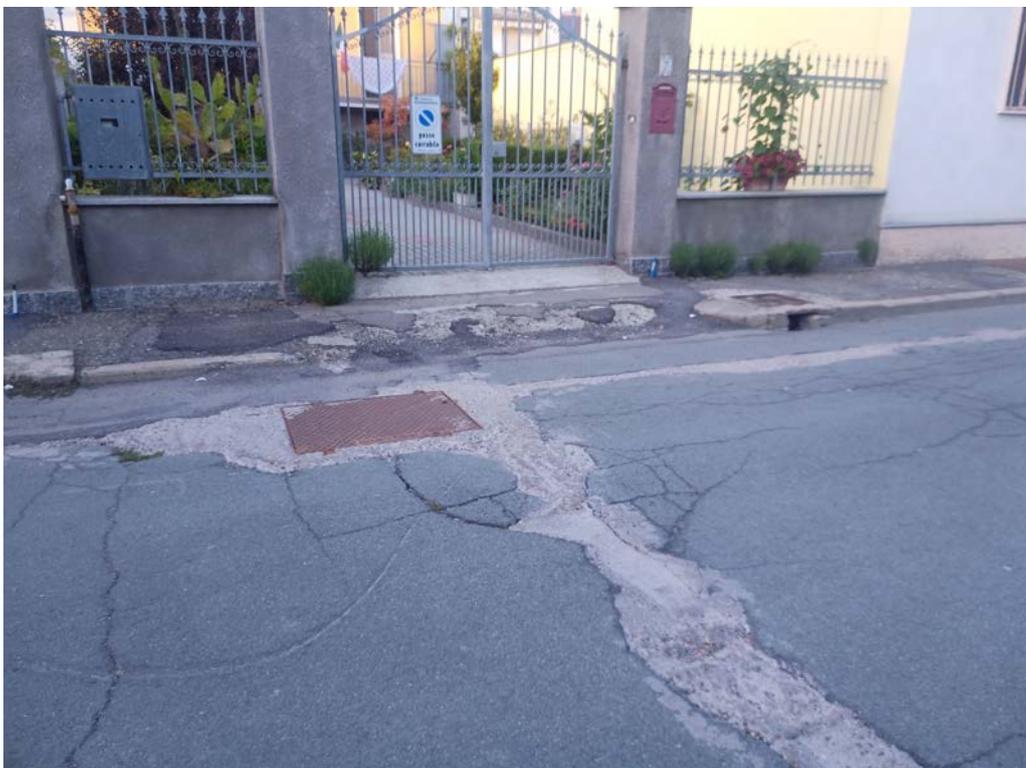
SEGNALAZIONE 2: MARCIAPIEDI IN VIA INVERARDI

È stato segnalato che in via Inverardi lo stato dei marciapiedi presenta parecchi problemi di sicurezza per i pedoni che li percorrono. Lo stato del rivestimento in asfalto è ormai oltre il limite dello "scadente". Sono presenti buche, zone sconnesse e tratti non definiti.

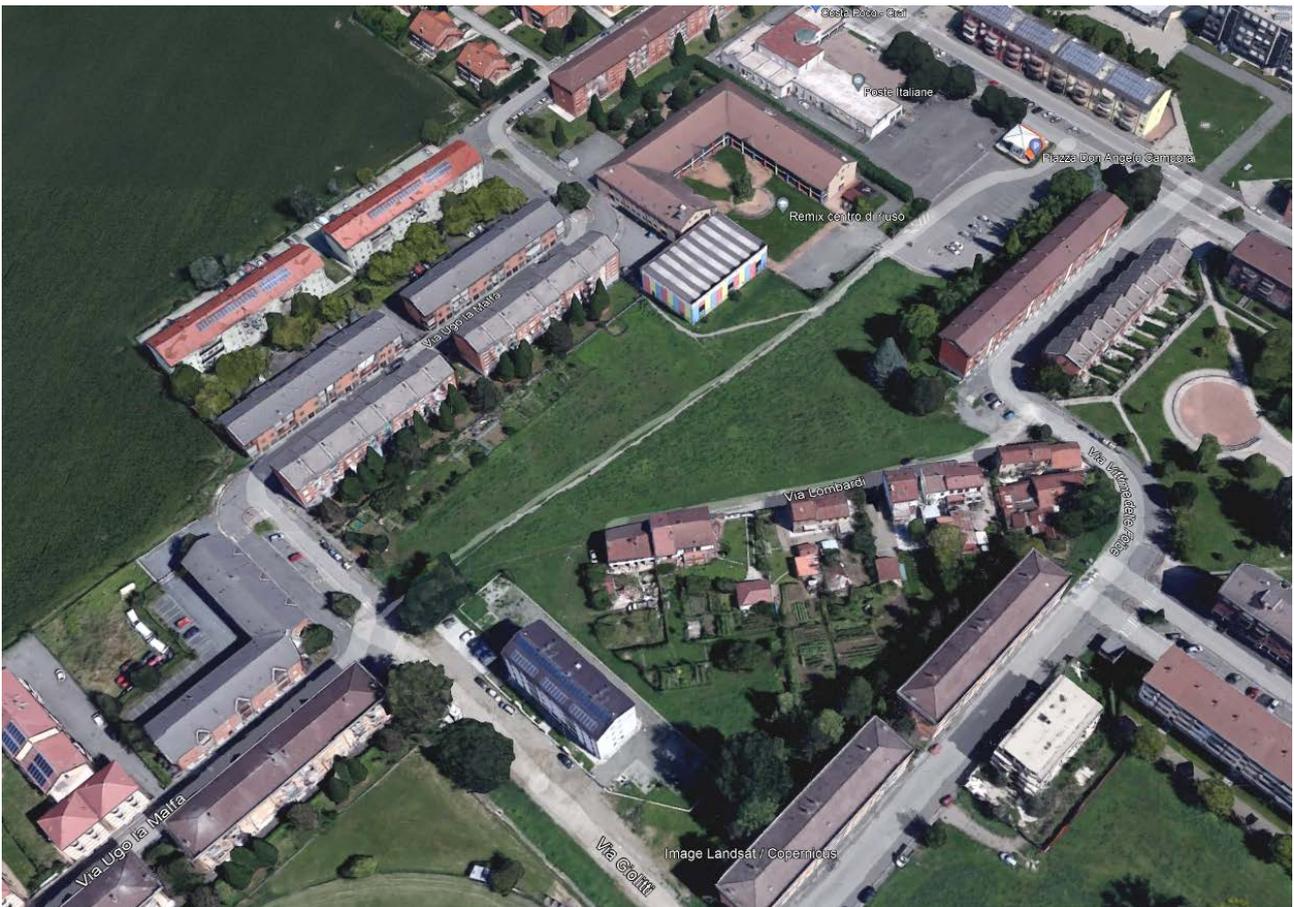
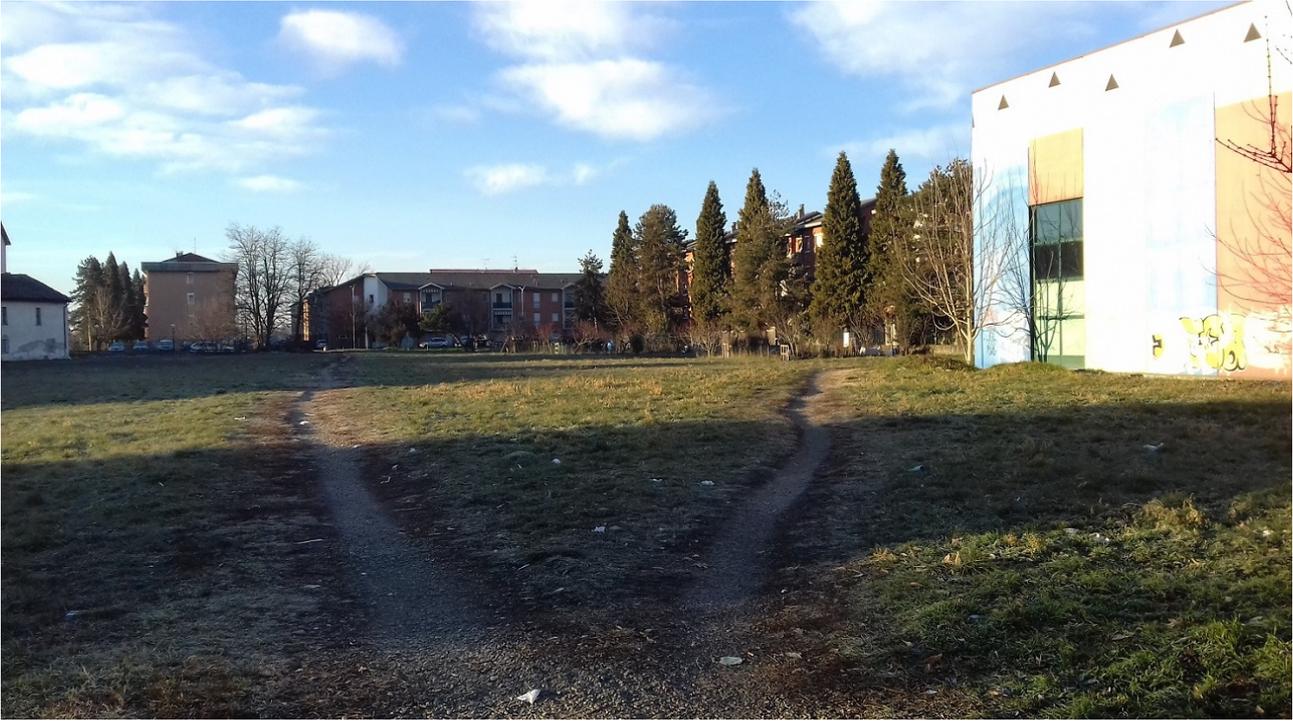
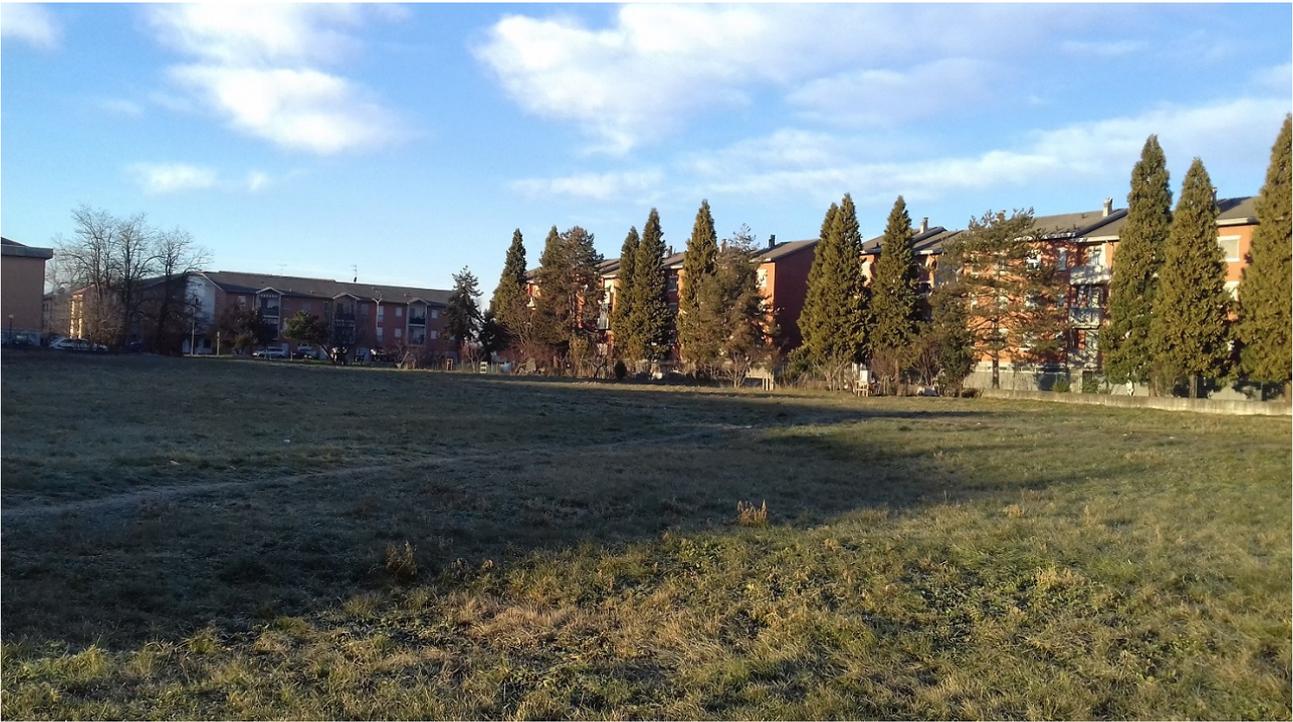
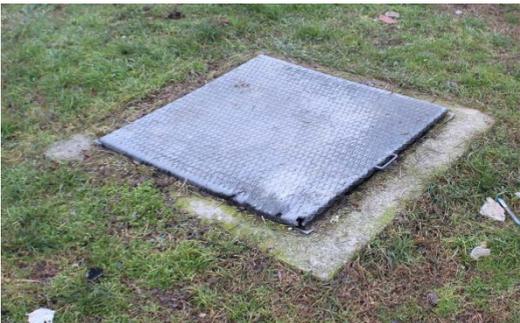
SEGNALAZIONE 6: TRATTO PIAZZA CAMPORA / VIA LA MALFA

Sono pervenute alcune richieste di sottoporre all'Amministrazione Comunale, la possibilità di valorizzare l'area verde sottesa tra via Ugo La Malfa e piazza Campora, in cui è presente un sentiero pedonale utilizzato come collegamento tra la via e la piazza.

- piantumazione,
- sistemazione del percorso pedonale che specie in condizioni di pioggia risulta particolarmente scivoloso a causa del fango che si forma
- installazione di un minimo di punti di illuminazione per rendere sicuro il passaggio
- messa in sicurezza di una botola facilmente apribile (probabile punto di presa idrica)

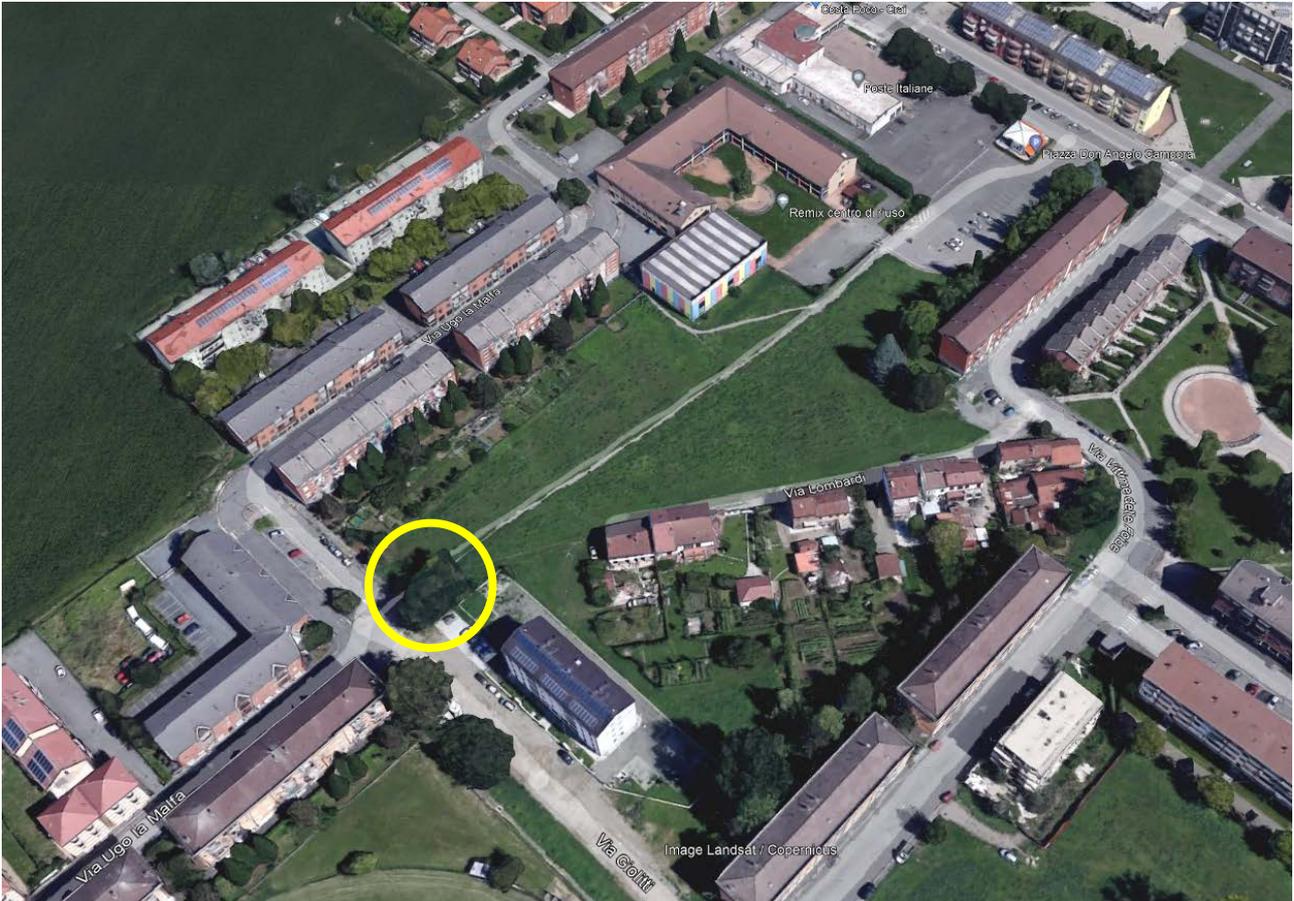
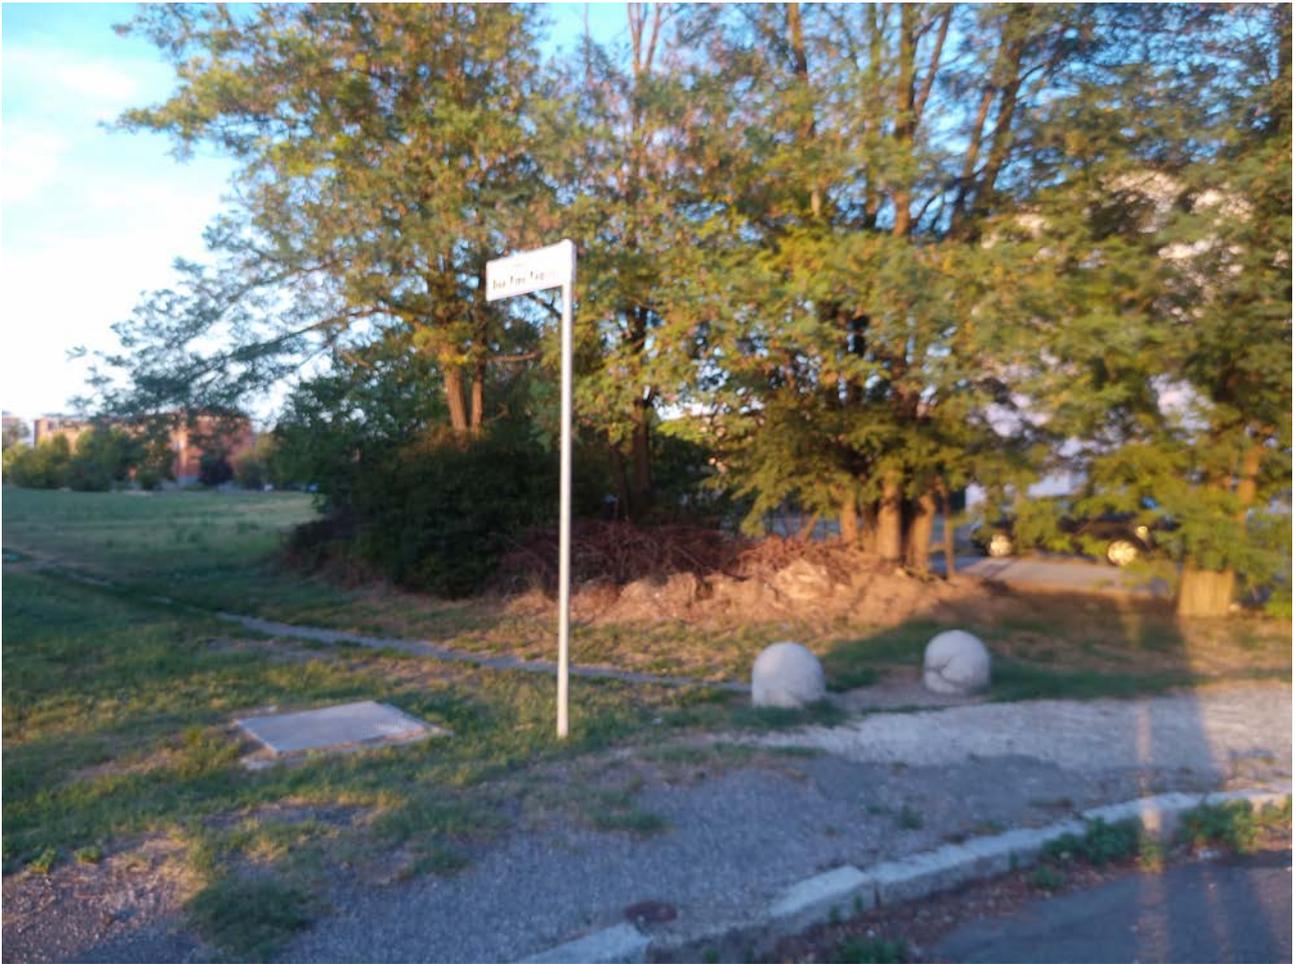
In corrispondenza del parco compreso tra p.za Campora e via Ugo La Malfa, sono stati rilevati dei rifiuti misti a ramaglie provenienti da una precedente attività di abbattimento di una pianta effettuato, sulla base delle informazioni ricevute, da un privato residente in zona. Durante il sopralluogo è stata riscontrata la presenza di RSU tra le ramaglie a terra ed il movimento probabilmente determinato da qualche roditore. Alcuni abitanti della zona hanno segnalato che la situazione perdura da parecchio tempo. Un residente ha segnalato che la situazione era già stata segnalata all'ATC competente senza però ricevere riscontri operativi.

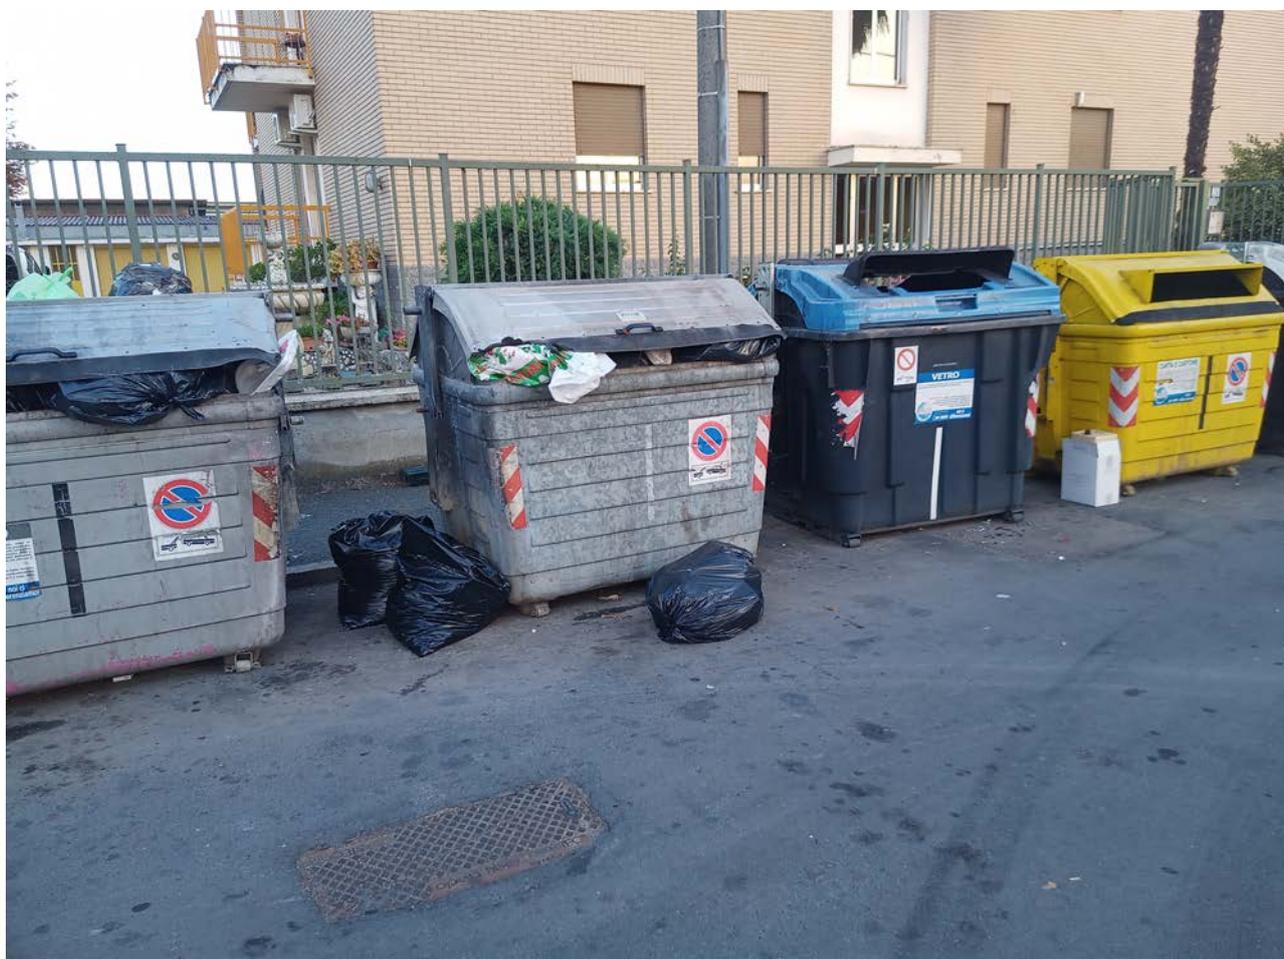
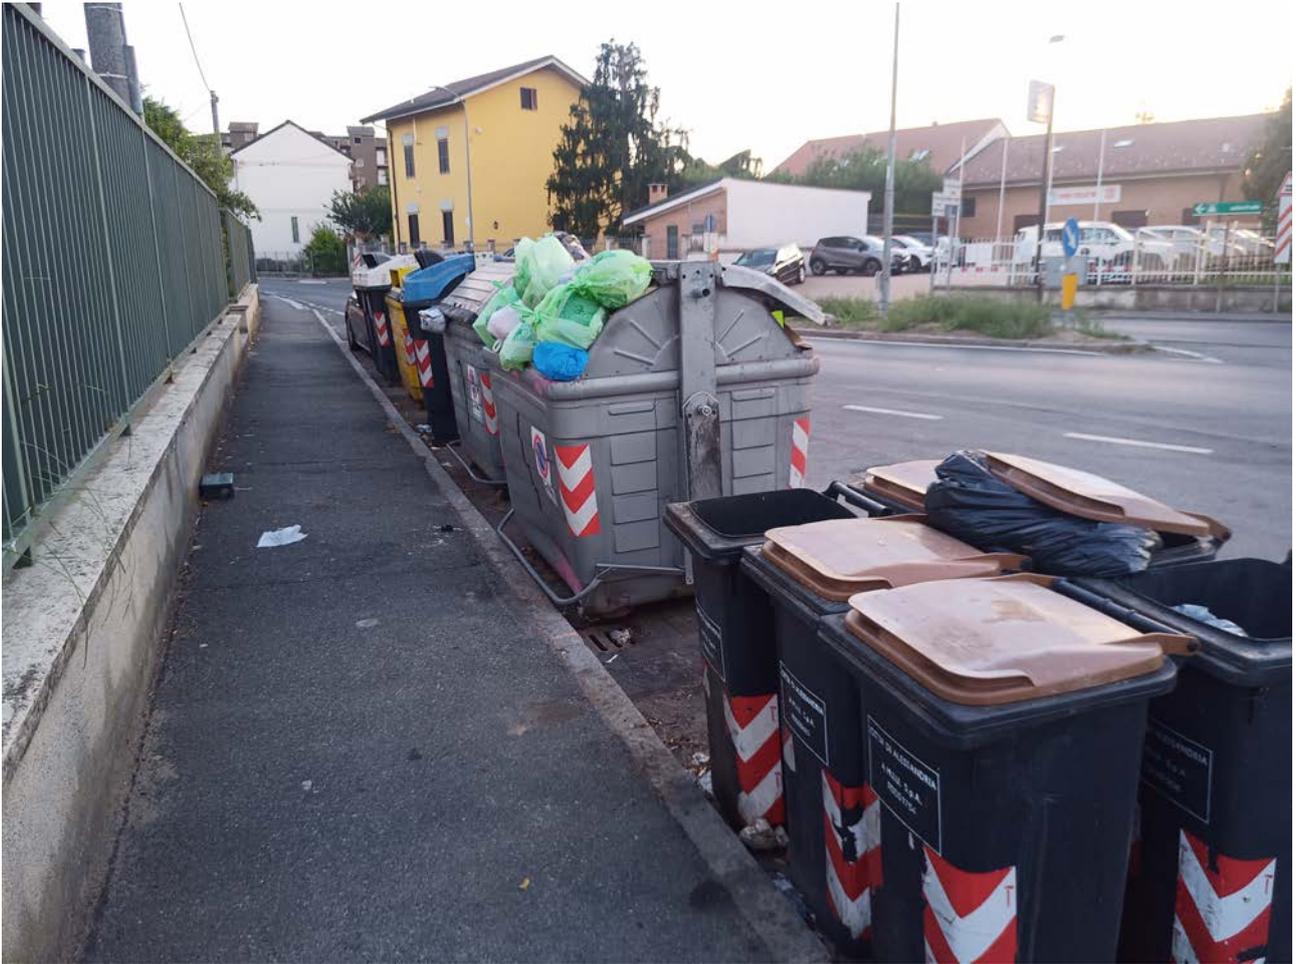
SEGNALAZIONE 7: AREA ECOLOGICA VIA CASALCERMELLI / VIA DEL CONIGLIO

L'area ecologica presente in strada Casalcermelli, all'angolo con via del coniglio, è già stata oggetto più volte di segnalazioni per i continui abbandoni fuori cassonetto, per il fatto che molti dei conferimenti provengono dai comuni limitrofi e per il fatto che l'attività di ristorazione presente nelle vicinanze è stata più volte causa di perdita di materiale organico a terra; senza contare gli odori provenienti dall'area, specie nel periodo estivo che porta alla impossibilità di aprire le finestre da parte di coloro che hanno le finestre prospicienti nel civico 70 di via Casalcermelli e nel civico 174 di via del coniglio.

È stato richiesto il posizionamento delle fototrappole che nelle due occasioni in cui sono state installate hanno documentato gli abbandoni nonché hanno funzionato da deterrente contro gli abbandoni fuori cassonetto.

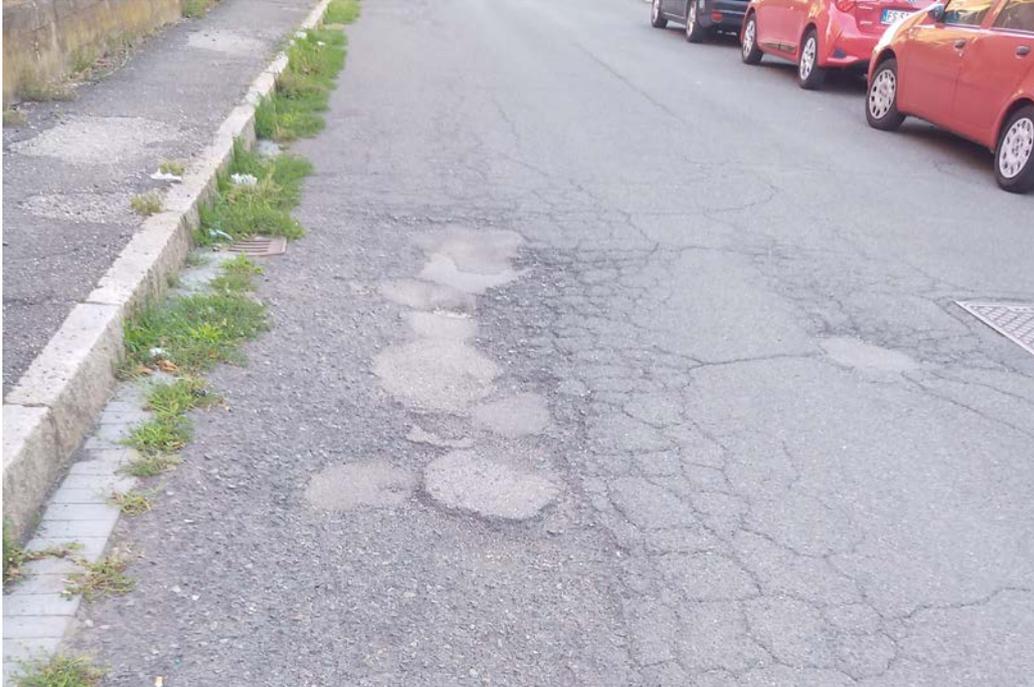
VIA ZANARDELLI

Sono innumerevoli le segnalazioni che riguardano lo stato di assenza di manutenzione ai marciapiedi e di scarsa programmazione nella realizzazione delle segnaletiche orizzontali. Si riportano di seguito alcuni casi segnalati.
