FASCICOLO SEGNALAZIONI QUARTIERE CRISTO

COMMISSIONE ALESSANDRIA SUD

AGG. 03.08.2022

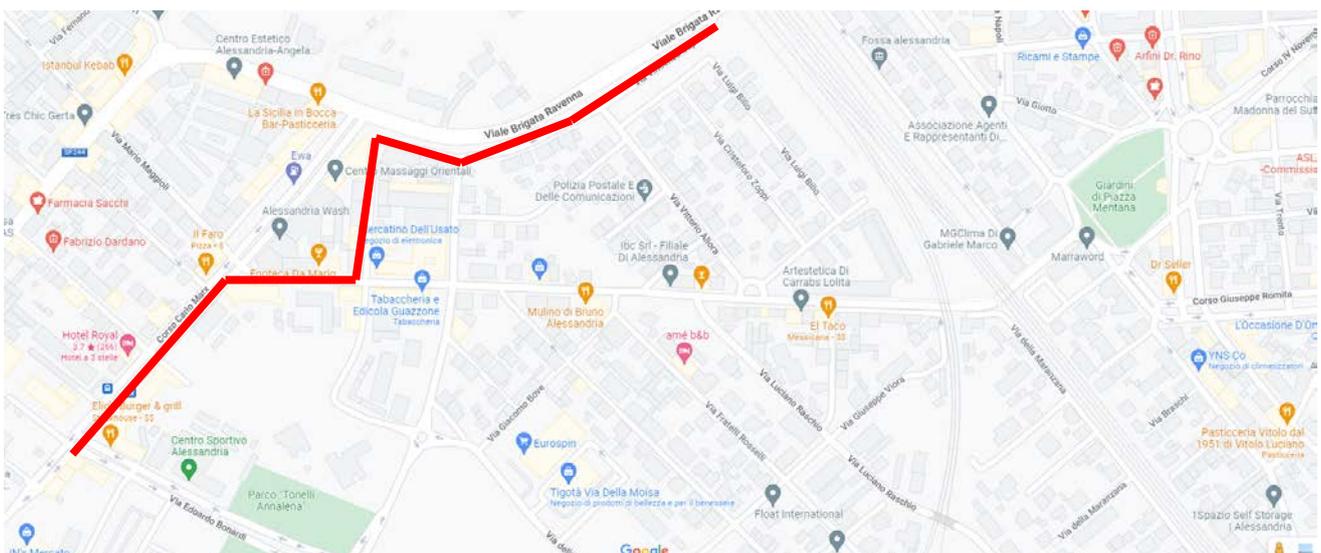
- corso C. Marx al cavalferrovia di viale Brigata Ravenna, passando ad esempio per via Maggioli / via Capriolo

Percorsi ciclabili – la zona è priva di percorsi specificatamente destinati a biciclette. Si propone una direttrice ciclabile che possa collegare:

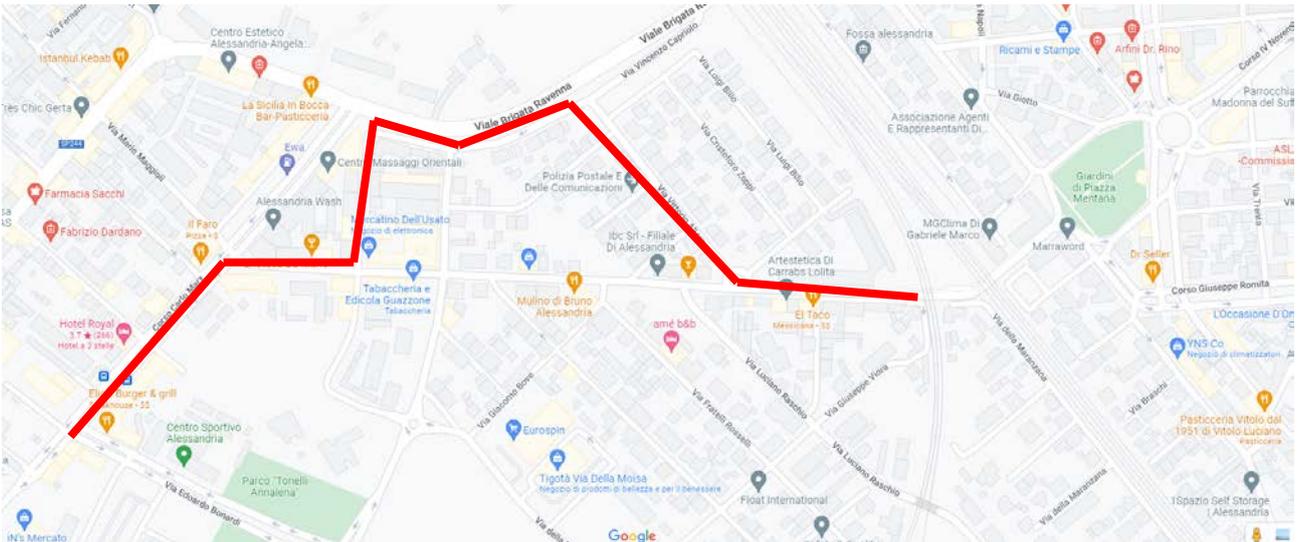
- corso C. Marx al sottopasso verso il quartiere Pista, passando per via Maggioli / via Capriolo / via V. Aliora

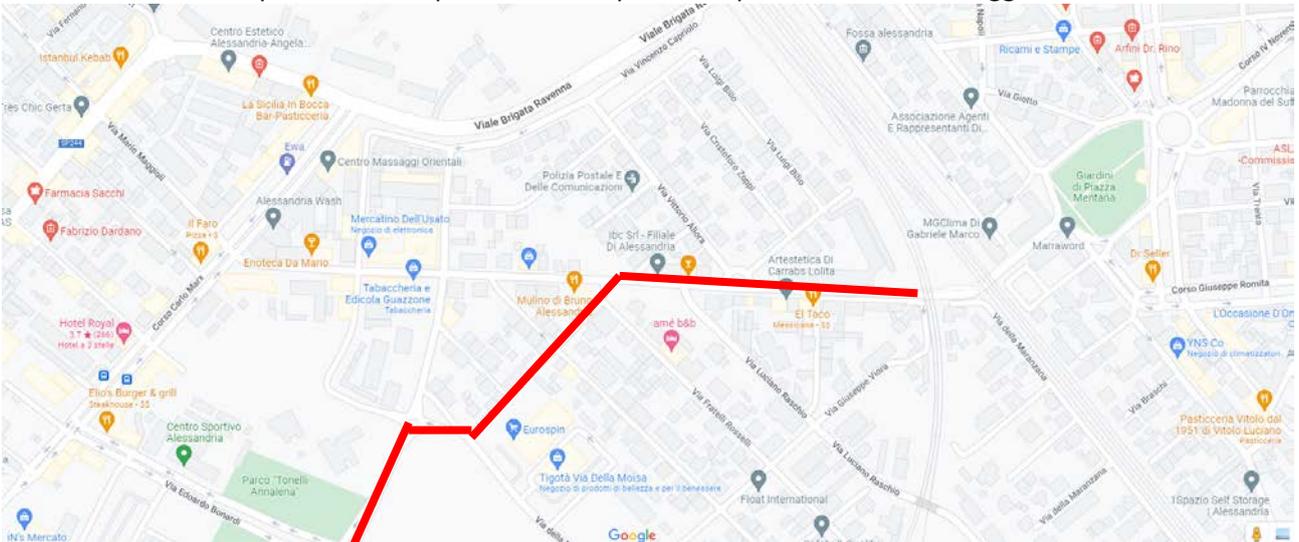
- via M. Bensi al sottopasso verso il quartiere Pista, passando per via Bove / via Maggioli

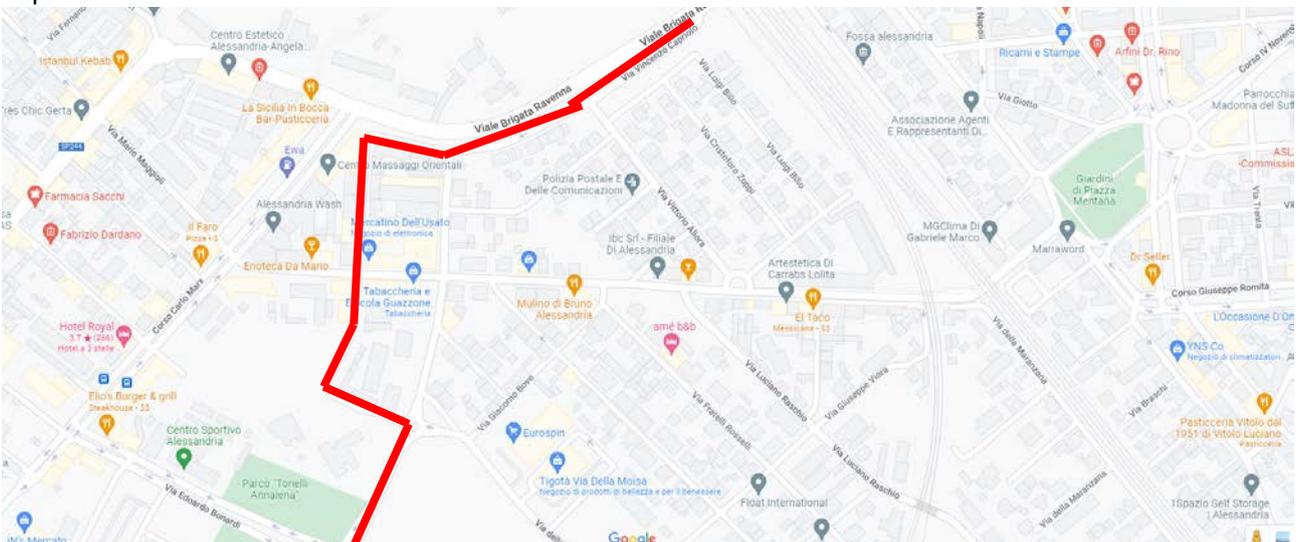
- via M. Bensi al cavalferrovia di viale Brigata Ravenna, passando per via d'Angennes (dalla rotonda) / via Capriolo

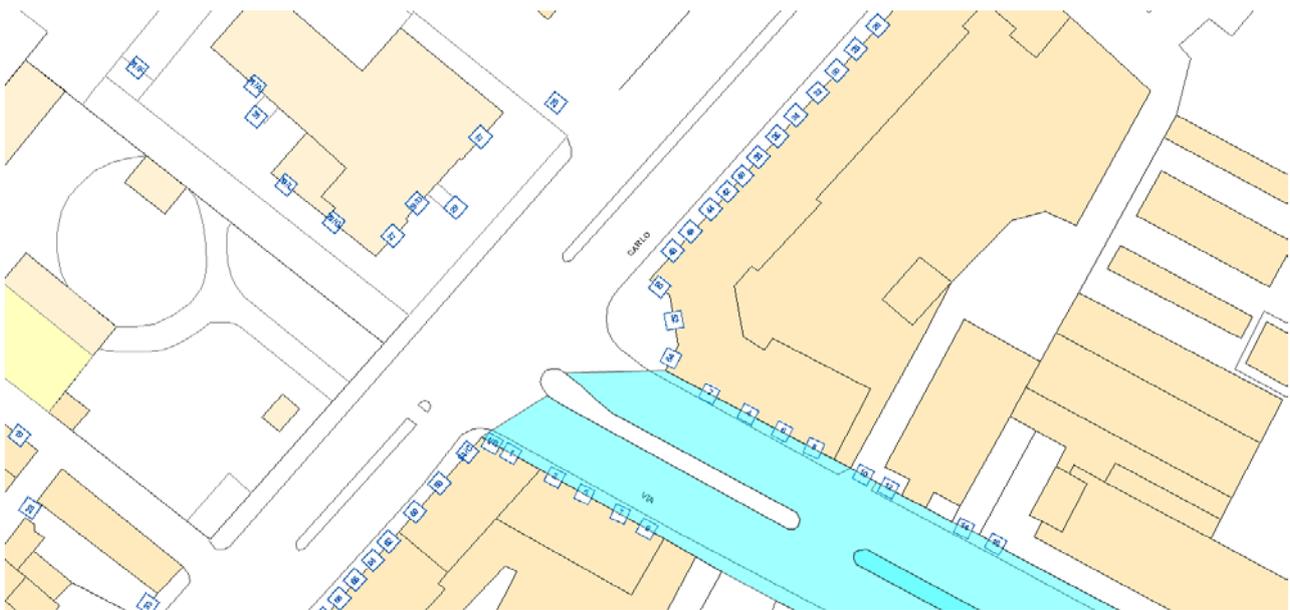
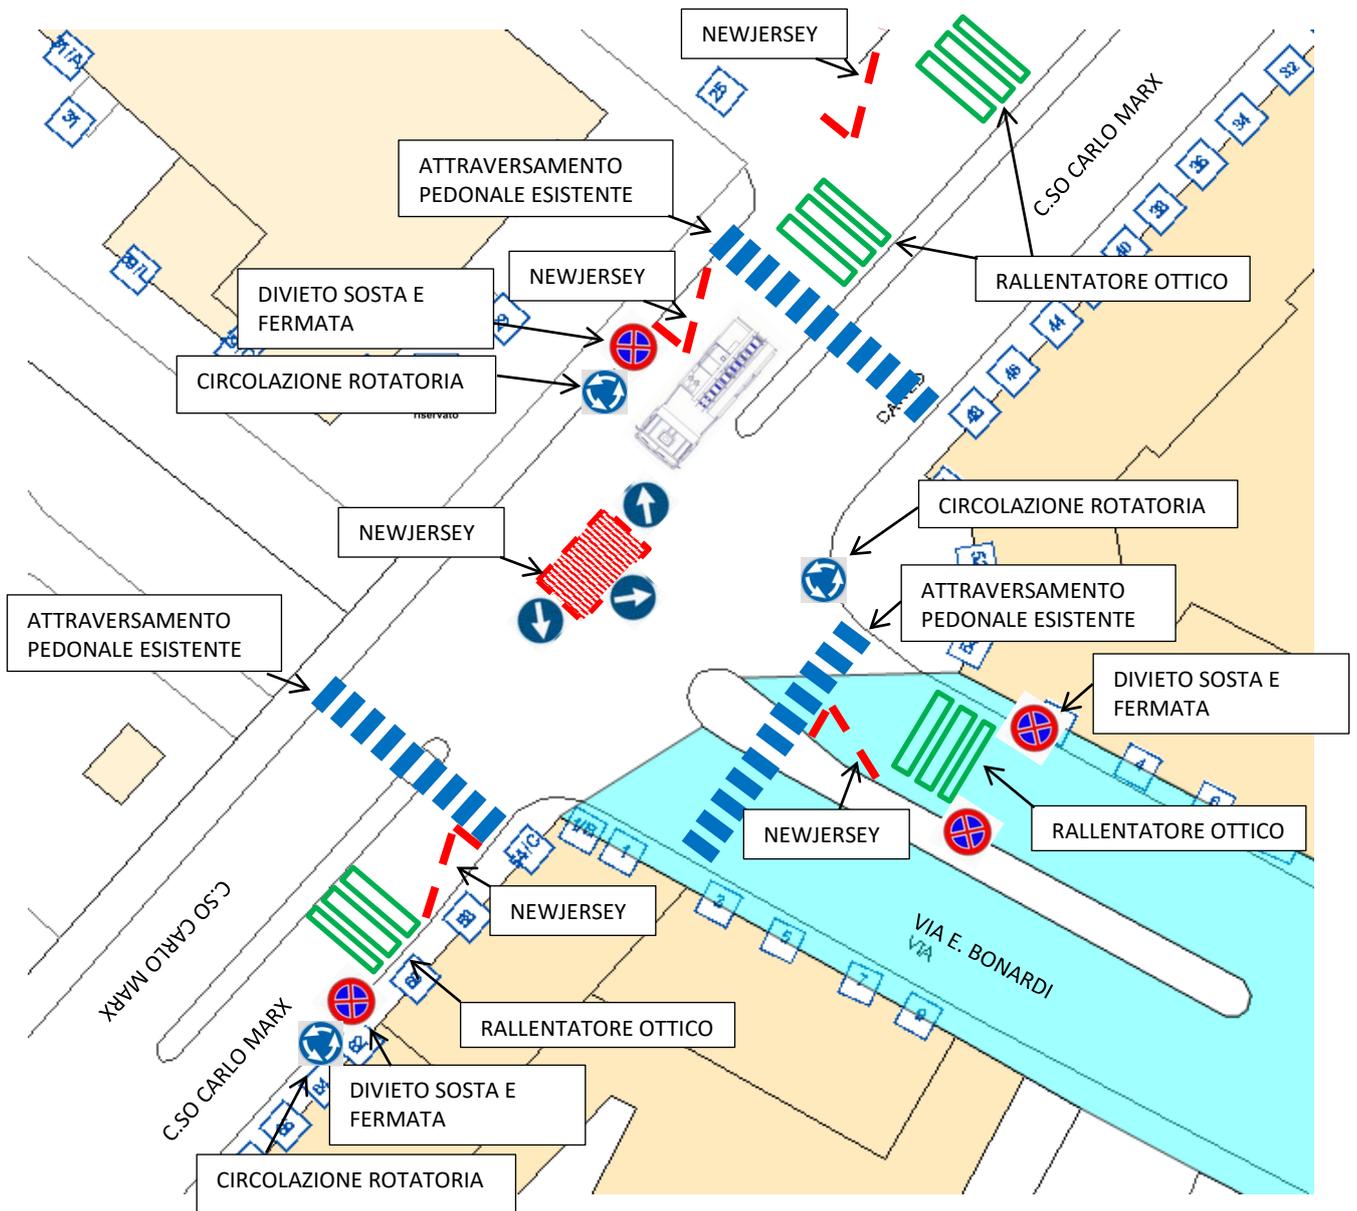
Incrocio tra via E. Bonardi e c.so C. Marx – fonte: cartografia vettoriale Città di Alessandria

In riferimento ad alcune segnalazioni già effettuate verbalmente relative alla pericolosità dell'incrocio stradale localizzato tra via E. Bonardi e c.so C. Marx al quartiere Cristo è stata proposta una modifica all'incrocio che non ha mai ricevuto un riscontro oggettivo dai dirigenti degli uffici competenti comunali.

Le criticità legate alla sicurezza dell'intersezione viabile, non sono solo relative alla parte veicolare ma anche ai pedoni che per necessità devono attraversare l'incrocio. Infatti, nonostante siano previsti degli attraversamenti pedonali, l'elevata velocità con cui giungono i veicoli e l'intensità del traffico che si crea soprattutto negli orari di punta, determina molte situazioni di pericolo e purtroppo in alcune occasioni si sono già verificati investimenti ed incidenti tra mezzi.

Si riporta di seguito la proposta avanzata, consistente nella regolamentazione sperimentale dell'incrocio, tramite l'inserimento di elementi amovibili quali barriere stradali spartitraffico (new jersey in plastica caricate ad acqua) che creano una rotonda centrale. Contemporaneamente si propone il posizionamento di analoghi elementi sulle direttrici di corso Carlo Marx e via Bonardi in ingresso all'incrocio, in modo da creare una canalizzazione per ridurre la velocità dei veicoli.

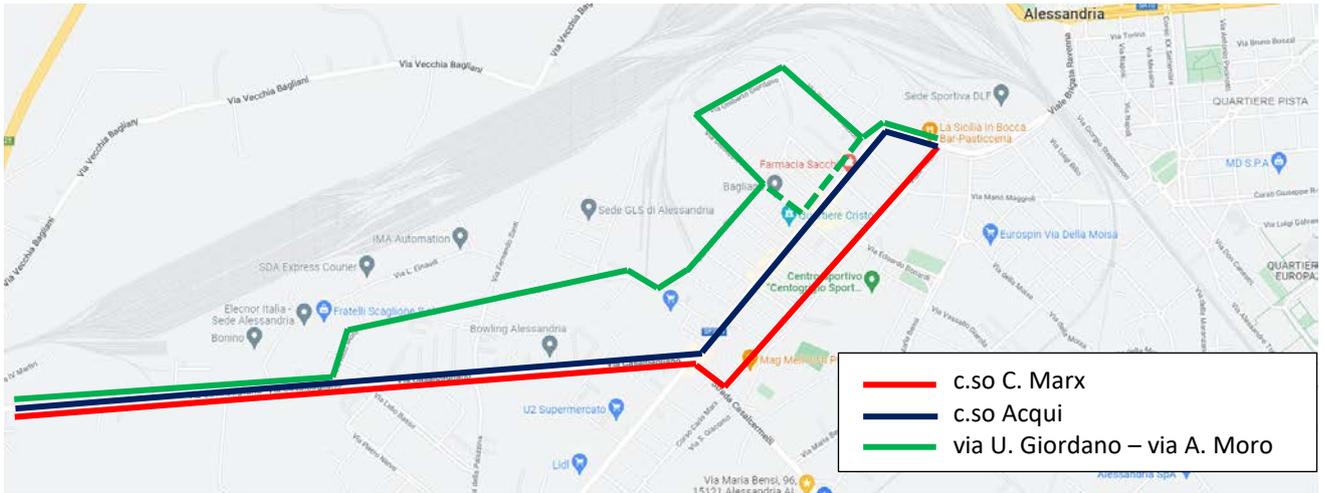
- c.so C. Marx
- c.so Acqui
- via U. Giordano – via A. Moro

Contestualmente, si chiede di valutare la possibilità di applicare all'incrocio di viale Tivoli con via Carlo Alberto, per coloro che provengono da v.le Brigate Ravenna (Cavalcavia), una nuova cartellonistica stradale che segnali la possibilità di raggiungere la zona di Casalbagliano / Z.I. D5 attraverso il passaggio in via Scazzola – via U. Giordano – via Parini – via A. Moro, dato che nell'estate scorsa è stato asfaltato il tratto mancante tra via U. Giordano e via Parini. In tal modo si potrebbe alleggerire il carico di veicoli che transitano in c.so C. Marx / c.so Acqui con il solo scopo di attraversarle per raggiungere via Casalbagliano.

Nel dettaglio si potrebbe ipotizzare un transito come da schema seguente:
